Levé photogrammétrique "Post-tempête" par ULM - Un outil d'observation et d'analyse des impacts et de la vulnérabilité des côtes sableuses du Roussillon

E. Palvadeau¹, G. Bossennec², V. Sibert³, Y. Balouin¹ et P. Lanzellotti⁴

25/11/2020

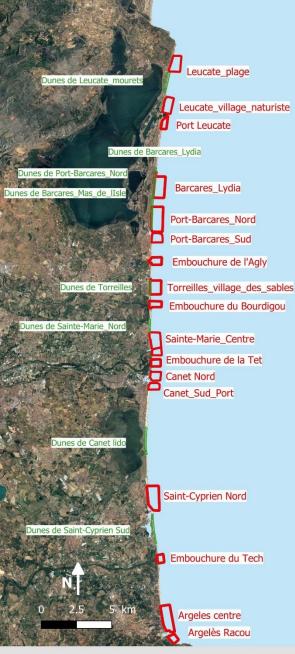
Secteurs suivis en 2020

Secteurs suivis en topo-bathymétrie 2 fois par an Secteurs suivis en topographie (cordons dunaires et plages émergées) par photogrammétrie tous les deux ans

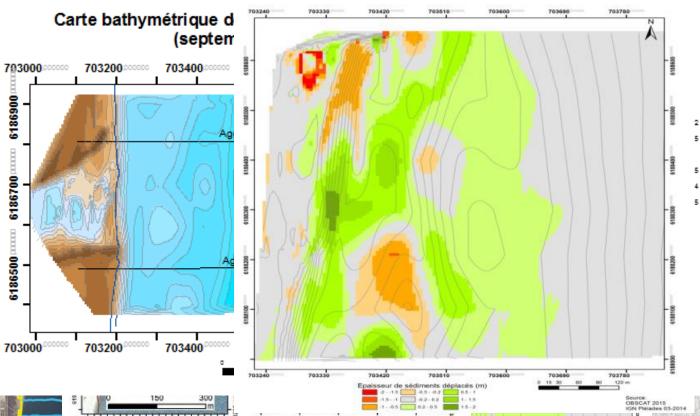
Mesures topographiques (plages émergées, trait de côte, petits fonds marins)

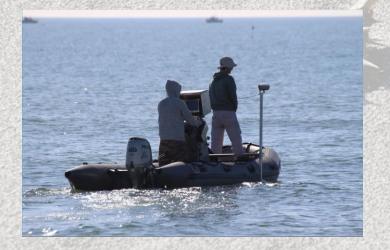
Mesures bathymétriques (plages immergé Sondeur + DGPS - levés de transects

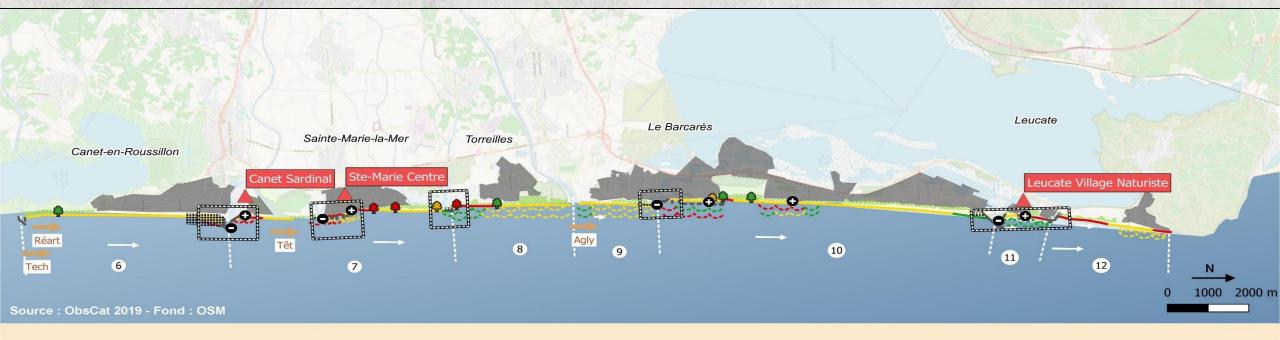
Synthèse globale sur les 6 années de suivi

Contexte sédimentaire

- Ouvrages lourds
- Principales sources sédimentaires
- Sens de la dérive littorale dominante
- Sous cellules sedimentaires (6)

Principales zones de perturbation du transit sédimentaire

- Secteurs en déficit chronique
- Ensemble d'ouvrages lourds engendrant la perturbation sédimentaire
- Principales zones d'accumulation sédimentaire

Grandes tendances de l'évolution de la position du trait de côte

- zone de recul du trait de côte, réduction de la largeur de plage
- zone de stabilité relative du trait de côte et de la largeur de plage
- zone de progression relative du trait de côte, élargissement de la plage

Dynamiques cross-shore des barres sous-marines sur les secteurs instrumentés

- ---- Barres ayant tendance à avancer vers la plage émergée
- Barres ayant tendance à être stables malgré une migration longshore
- --- Barres ayant tendance à migrer vers le large

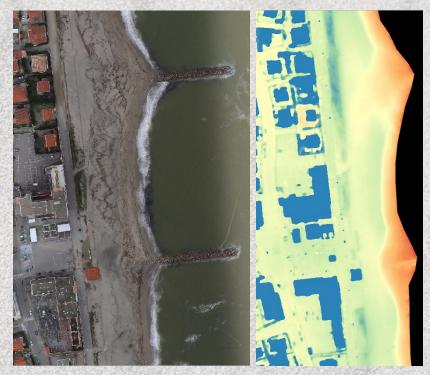
- Survol par autogire ou ULM de l'ensemble du littoral sableux catalan soit 44 km
- Prises de vues : appareil photo 24 mm f2.8, altitude ~260 m, ~10 000 clichés
- Calage pour géoréférencement : base de donnée de cibles permanentes sur points fixes et cibles temporaires posées et relevées le jour même

- Ortophotographies résolution 6,5 cm/pixel
- Modèle numérique de surface (MNS) résolution 7 à 8 cm/pixel

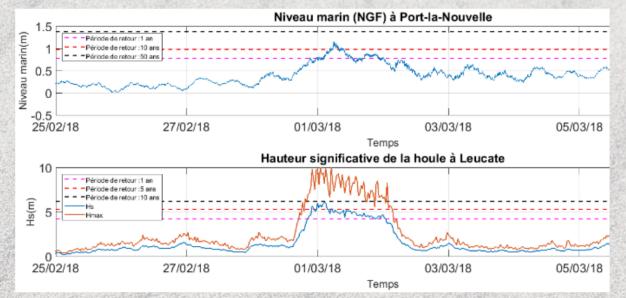
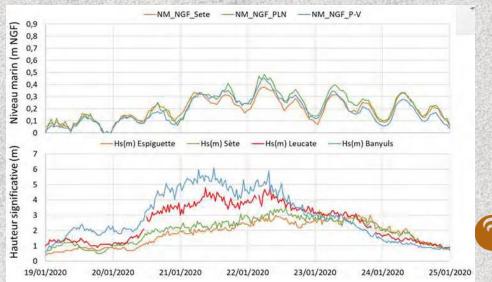
- Franchissements/recouvrements dunaires : recouvrements partiels voire complet de la végétation dunaire par les sédiments, révélant une atteinte par les vagues, par franchissement de la dune par le jet de rive.
 - →baisse de densité de végétation sur les cordons dunaires
 - → présence de laisses de mer sur ou à l'arrière des dunes

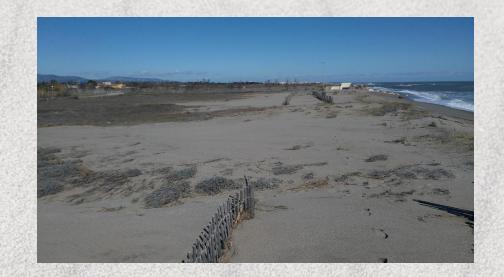
- Percées ou brêches dunaire: zones où la mer a traversé le cordon dunaire empruntant le plus souvent les chemins d'accès aux plages, aménagés ou spontanés (zones de faiblesses altimétriques). Rarement à proprement parler de brèches.
 - →en arrière dune, présence de dépôts sableux sous forme d'éventails et/ou de laisses de mer constituées de bois flottés et de déchets

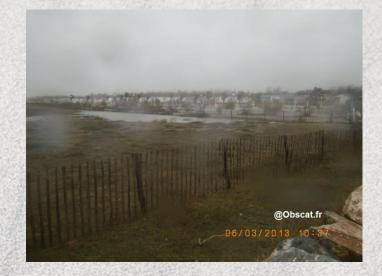
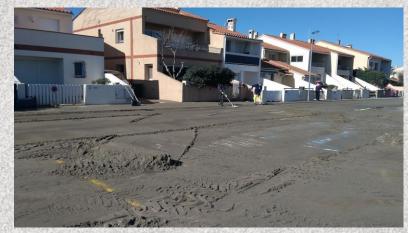
Secteurs submergés en arrière dune : zones anormalement humides ou inondées. Elles ont été repérées par comparaison de l'orthophotographie post-tempête avec des images satellites ou levés de suivis précédents. On retrouve aussi des laisses de mer sur ces secteurs

Dégâts urbains: zones submergées en front de mer, présence de laisses de mers, dépôt de sable, dégâts encore visibles sur les zones urbanisées, routes, places et zones piétonnes

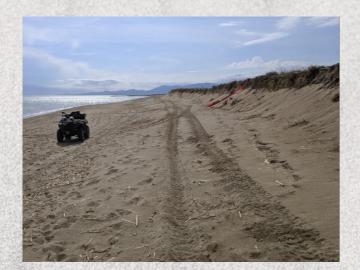
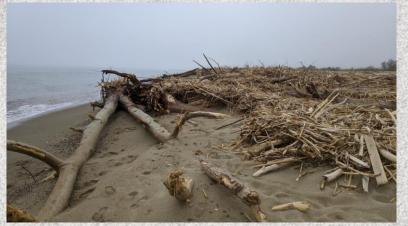
Erosions dunaires : falaises d'érosion dunaire

Bois flottés : bois morts (branches et troncs) apportés par les fleuves lors des crues. Concomitance tempête marine/fortes précipiations

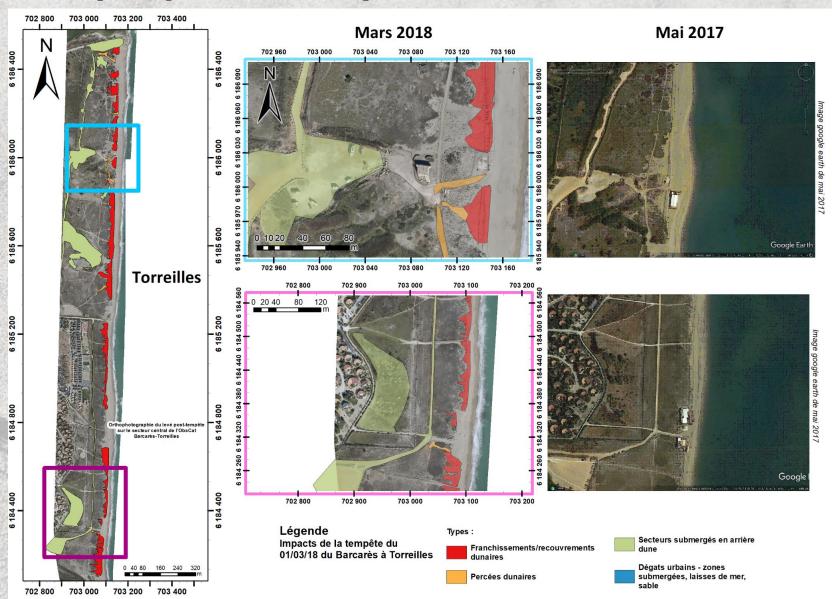
Exemples sur la commune de Torreilles

Tempête Emma 28 Février au 2 Mars 2018

→Levé du 6 mars 2018

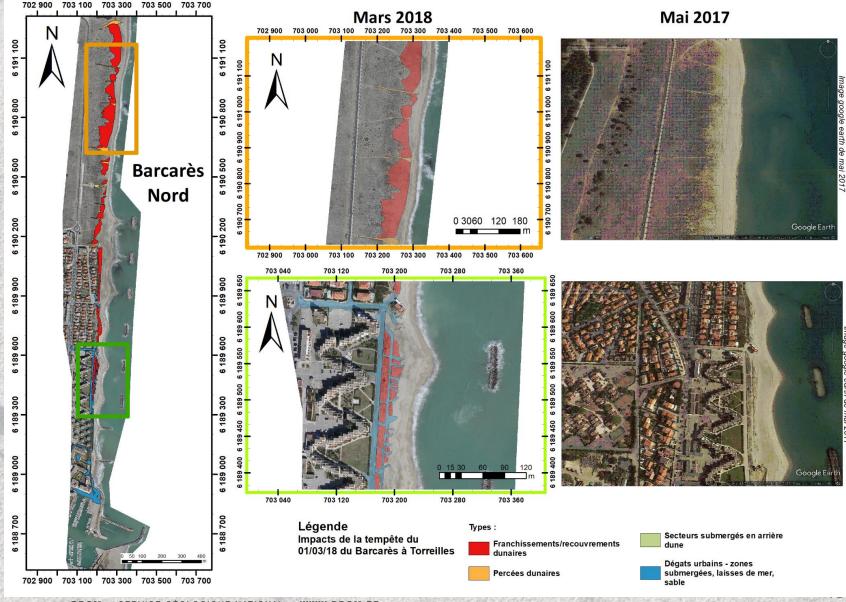
Exemples sur la commune du Barcarès

Tempête Emma 28 Février au 2 Mars 2018

→Levé du 6 mars 2018

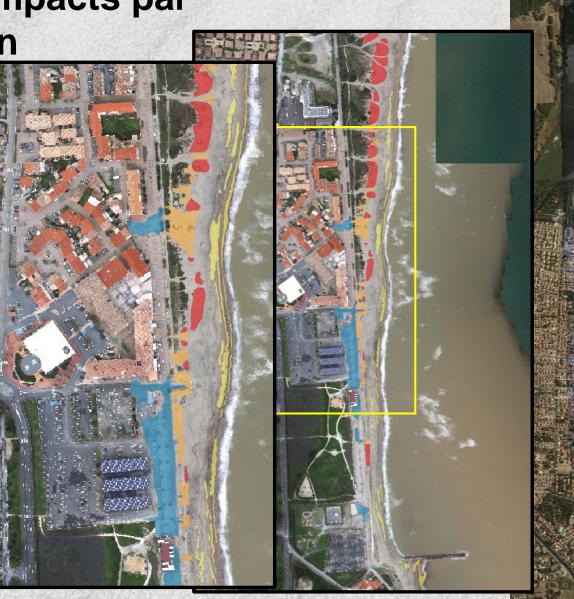
Exemples sur la commune de Sainte-Marie-la-Mer

Tempête Gloria 20-23 Janvier 2020

→Levé du 25 Janvier 2020

0 - Recouvrement/Franchissement dunaire

4 - Dégâts urbains : zones submergées, laisses de mer, dépôts de sable

5 - Bois flottés

6 - Erosion dunaire (falaises érosion...)

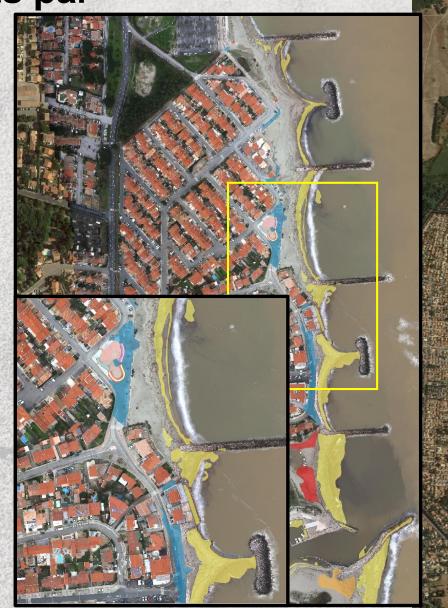
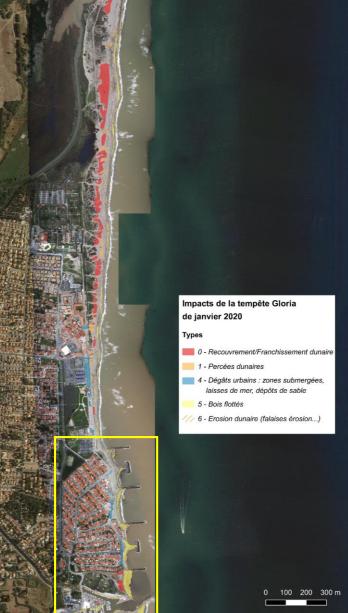
Exemples sur la commune de Sainte-Marie-la-Mer

Tempête Gloria 20-23 Janvier 2020

→Levé du 25 Janvier 2020
