L'apport de la télédétection dans la gestion des risques naturels sur le littoral camerounais: cas de l'érosion cotière à Kribi.

ASSALA AGOUME Liboire
Etudiant en Géomatique
Université de Yaoundé I (Cameroun)
liboirea@gmail.com
(+237) 698 556 292

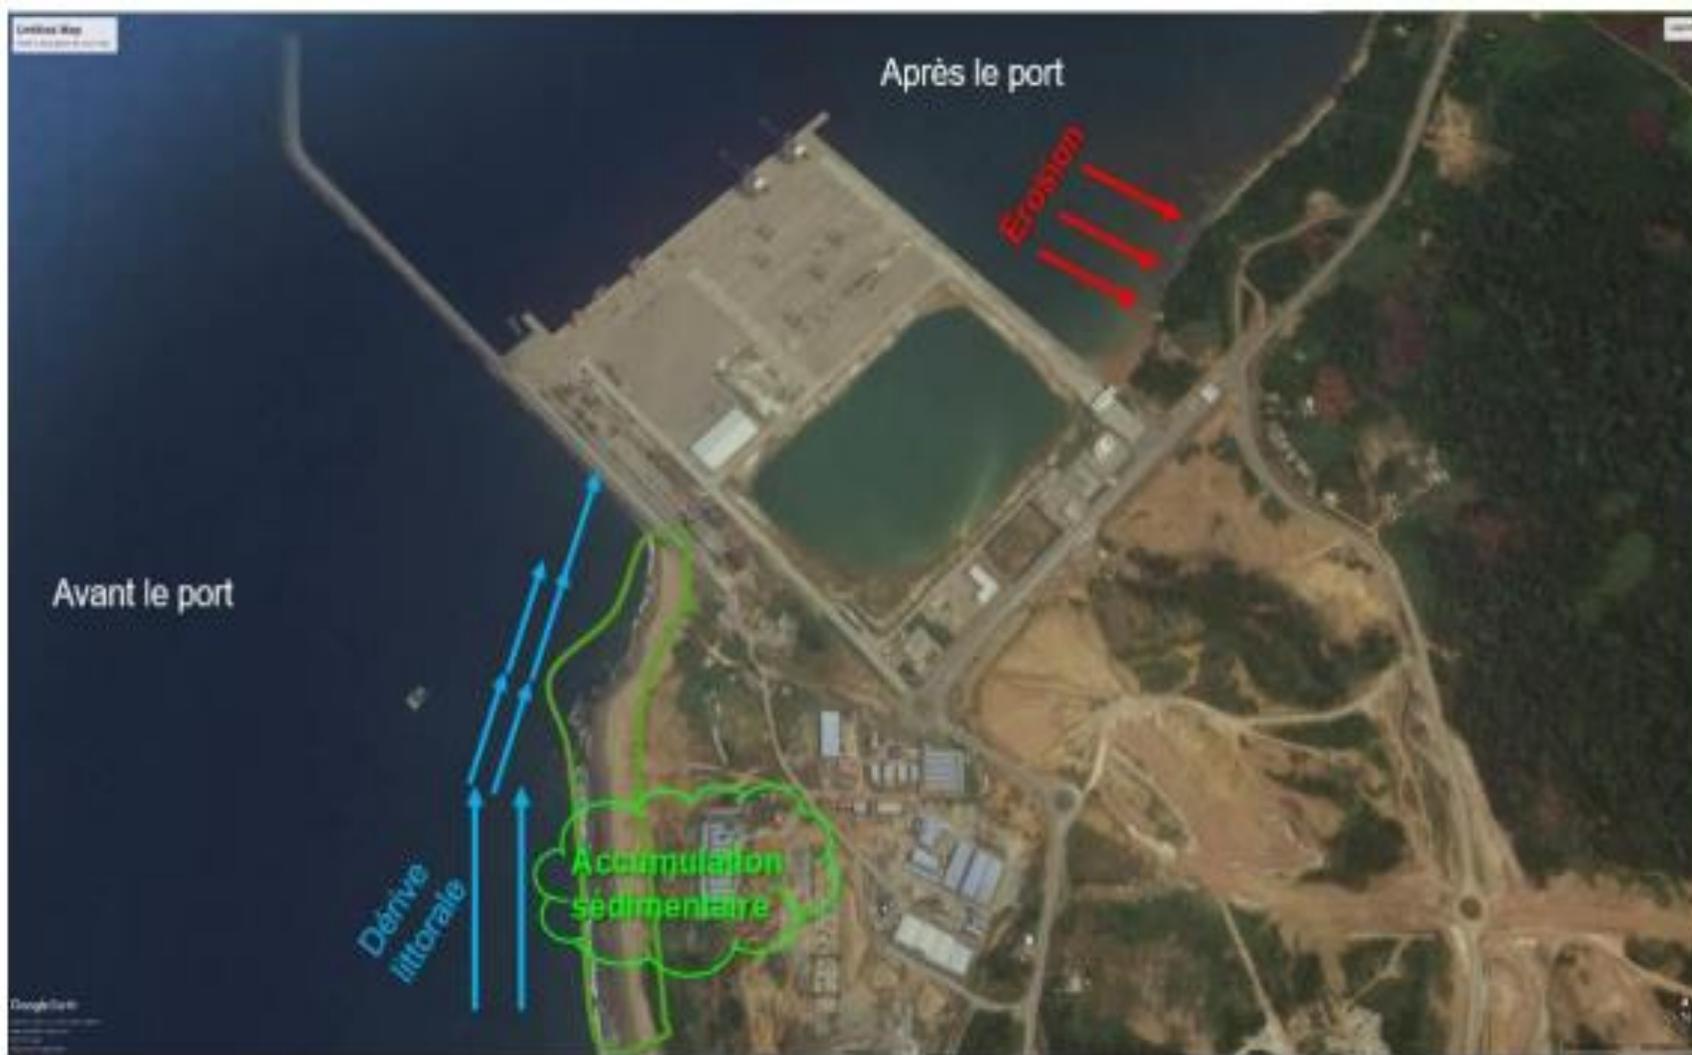
Impact du Port sur la cote kribienne

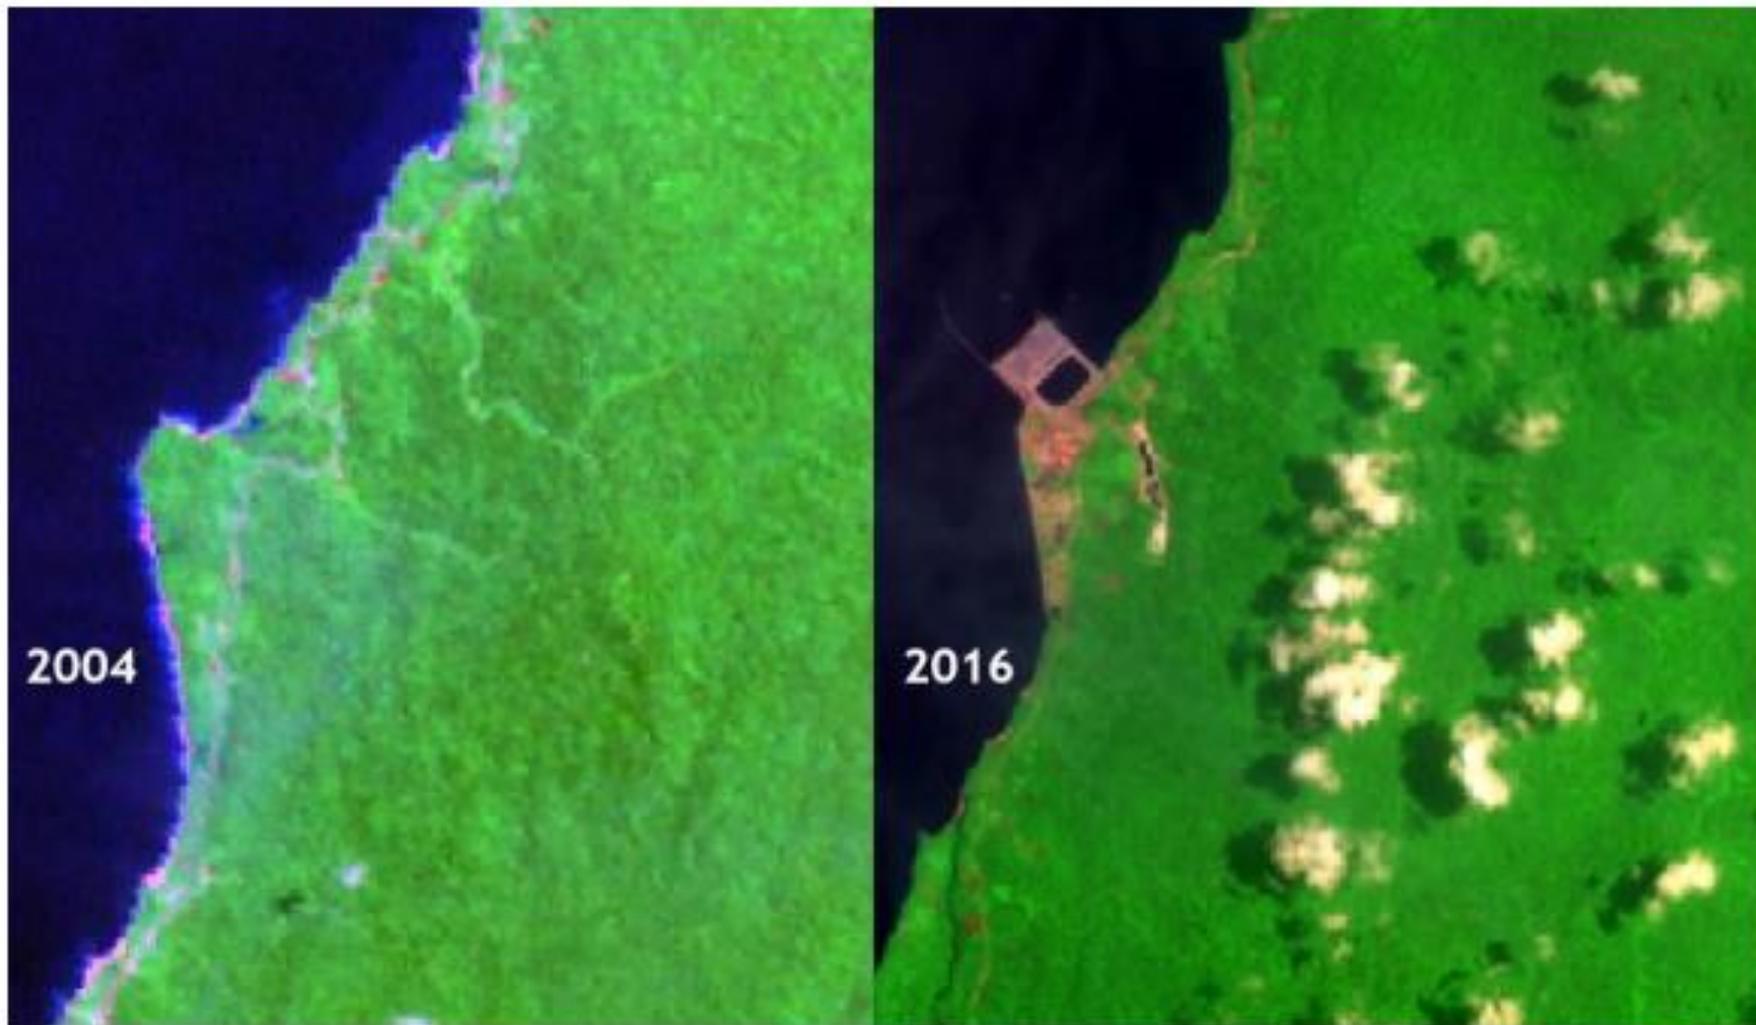
Images satellites montrant la transformation produite par la construction du Port

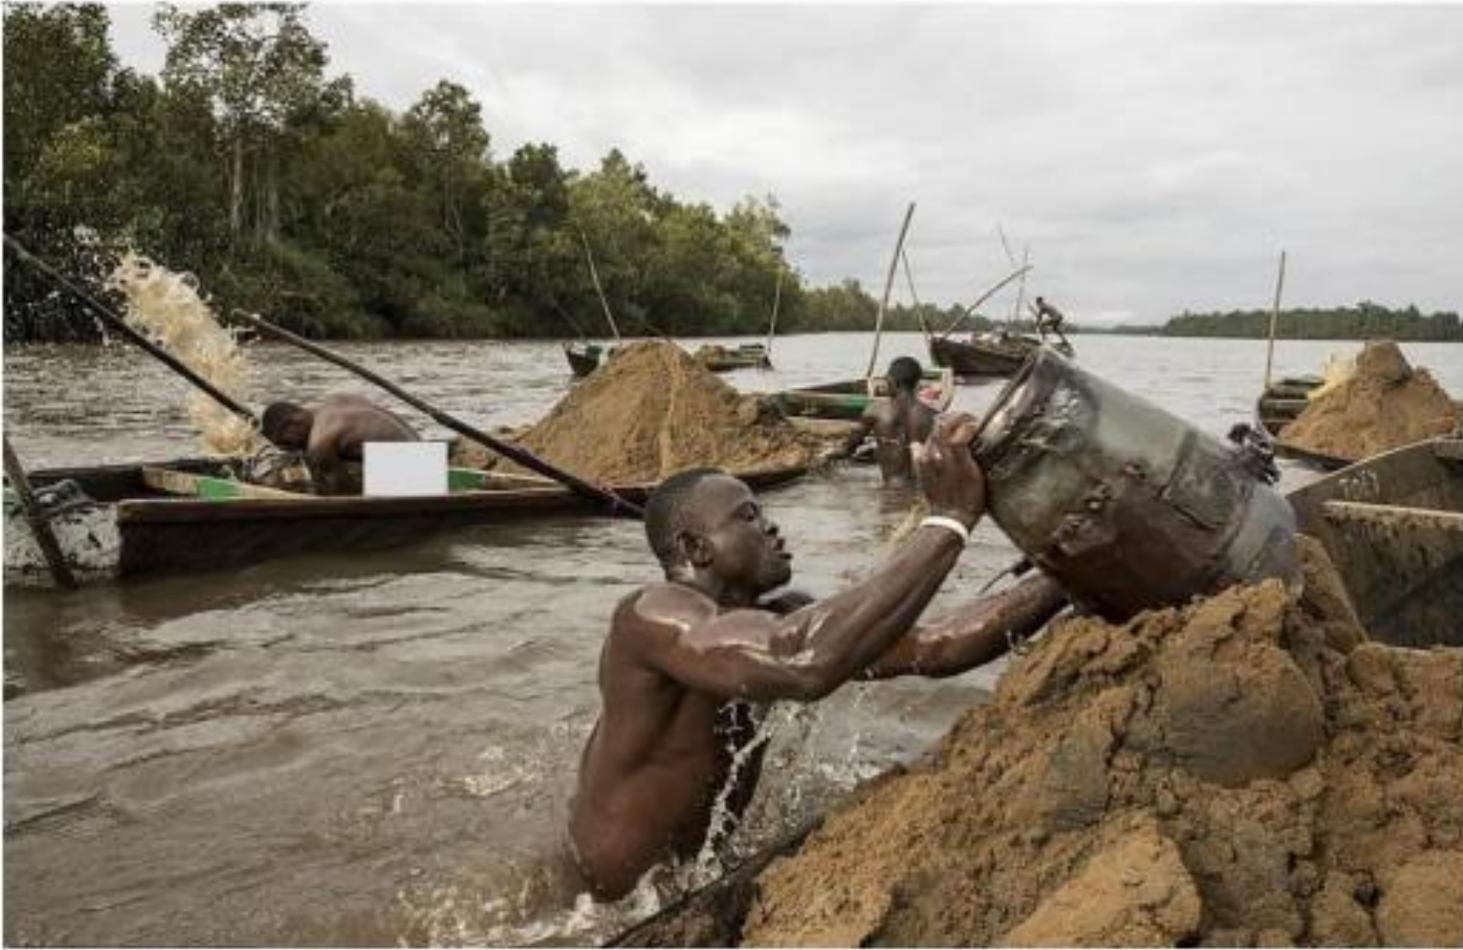
Extraction du sable sur le littoral

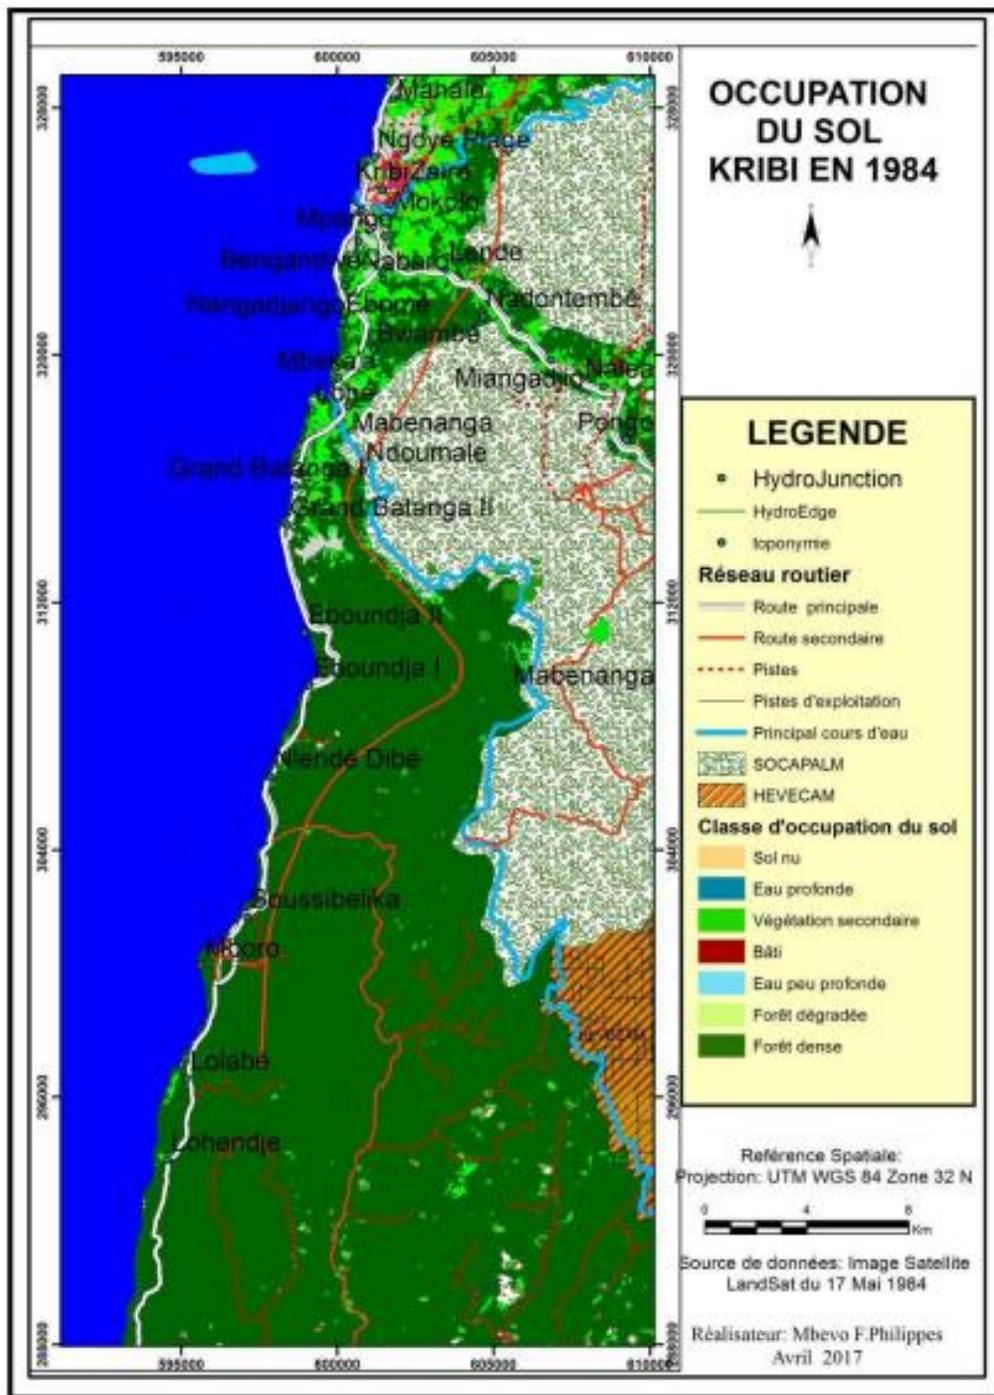
Occupation du sol du littoral kribien en 1984

- ▶ La croissance démographique
- ▶ Une migration accrue des populations (soit pour la recherche du travail, soit pour le tourisme).
- ▶ L'agrandissement de la ville de Kribi: on est passée 162 ha en 1984 a 296 ha en 2016. ceci à cause de l'implémentation des projets; et la mise en place du Port Autonome rend la ville plus attractive avec ses nombreux emplois générés.
- ▶ La construction du Port Autonome.
- ▶ Les activités agro-industrielles.
- ▶ L'hotellerie: la construction des hotels le long des plages fragilise les cotes.
- ▶ L'extraction du sable (au fond des eaux et sur les plages) pour la construction est l'une des activités principales des populations.

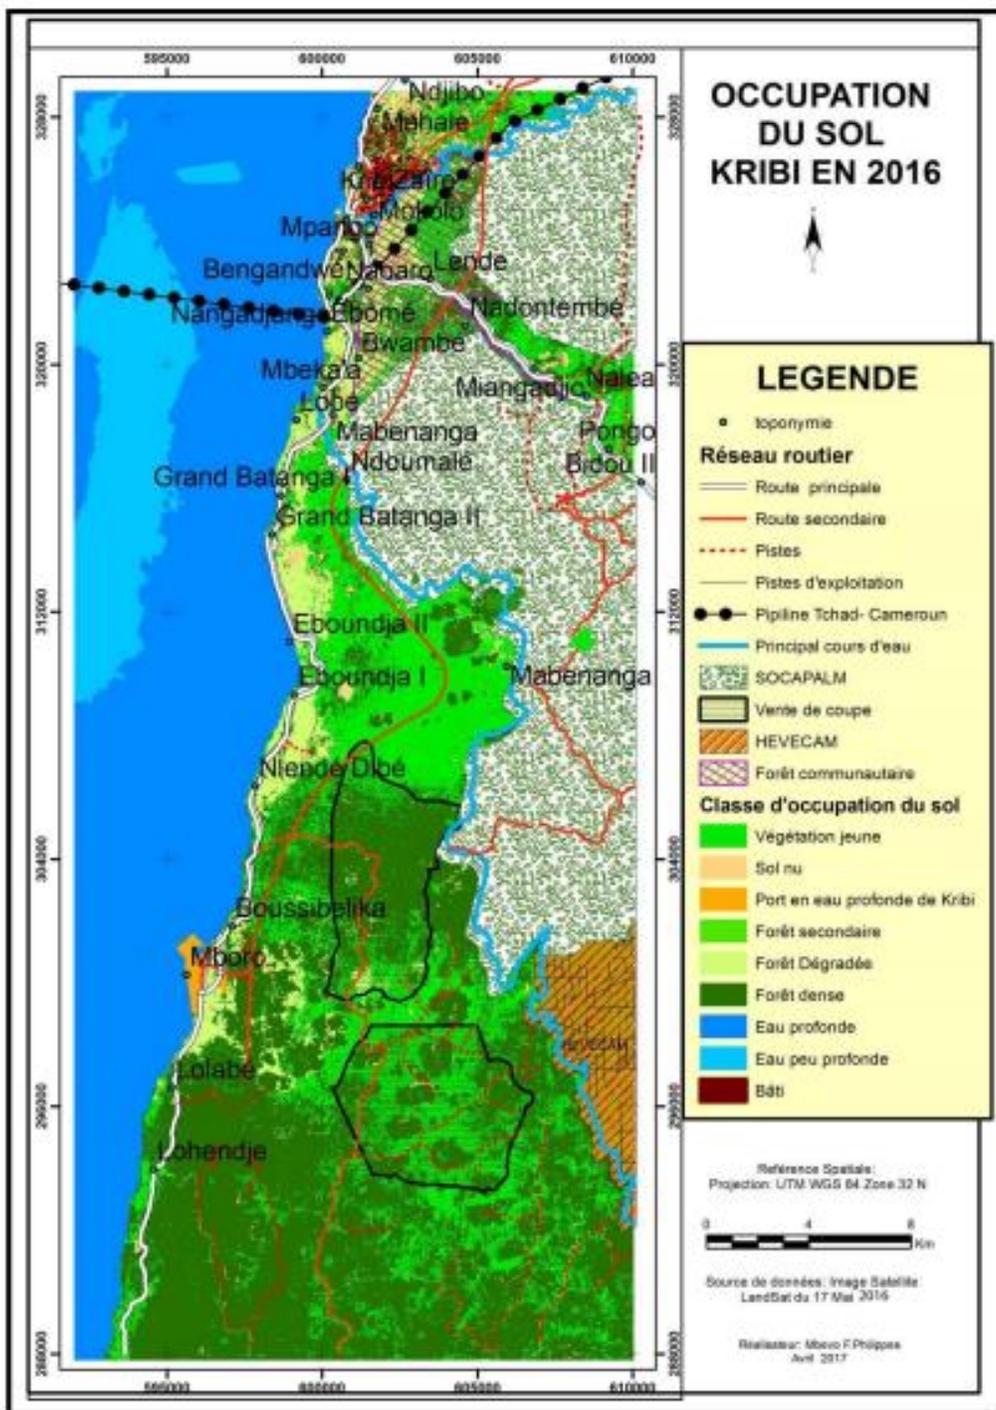
Occupation du sol du littoral kribien en 2016

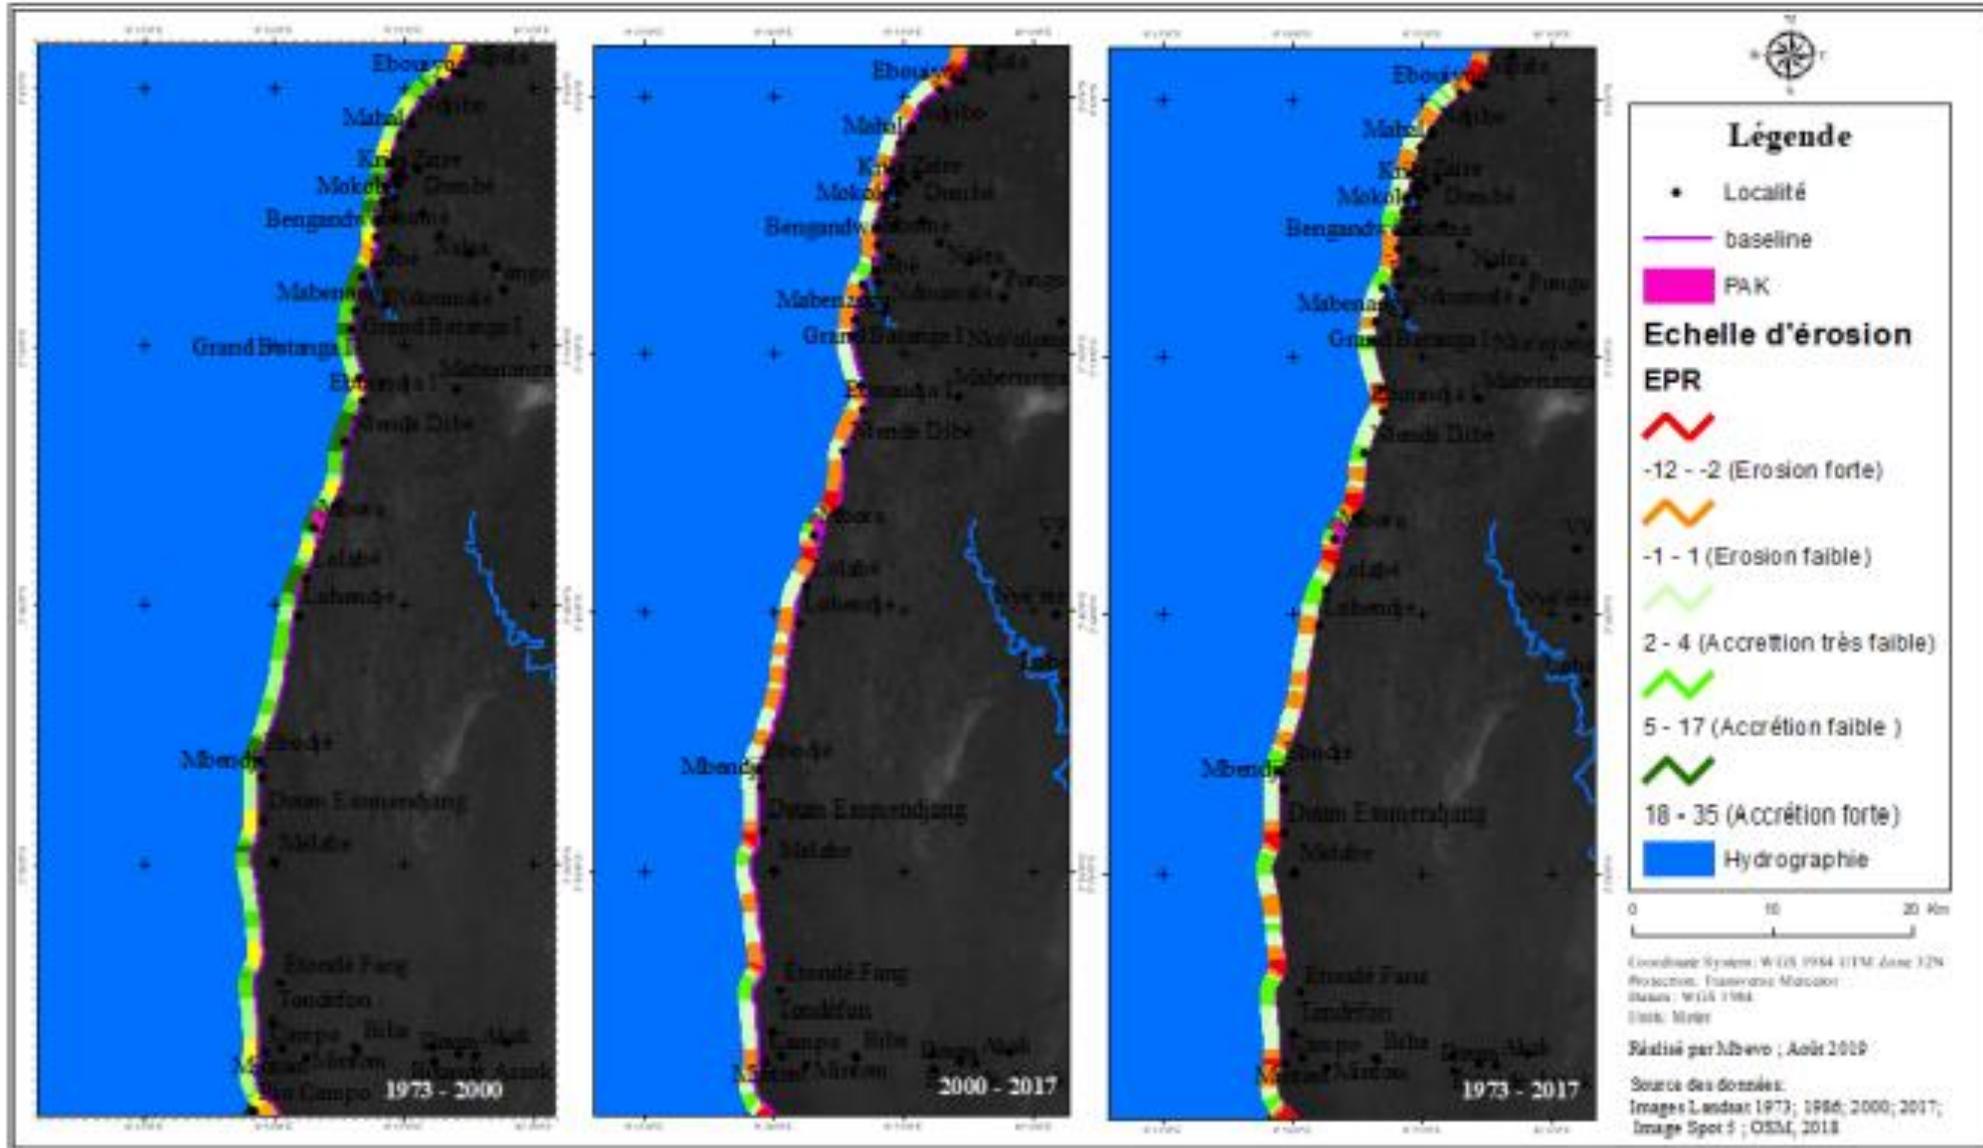
Synthèse de l'érosion kribien avant et après la construction du Port

In fine, nous pouvons dire que la géomatique a un vaste champ d'application. Le domaine dans lequel nous l'avons appliqué ici est celui marin, relatif à l'érosion côtière de Kribi. En effet, nous nous sommes focalisés sur un point, qui est celui de la modélisation de l'érosion entre 1973 et 2017 ; il en ressort que, au moyen de la télédétection, nous pouvons assurer la surveillance de l'érosion côtière et élaborer des astuces nécessaires pour anticiper les effets néfastes et y faire face. Avant la construction du PAK (1973-2000), nous notons une stabilité du trait de côte due à la non urbanisation de Kribi ; après la construction du PAK (2000-2017) on note une dynamique régressive du trait de côte. En somme entre 1973 et 2017 le taux d'érosion du littoral kribien est évalué à 26,33%.
